Hochwasserereignis Kierlingbach 15.09.2024

Hochwasserrückhaltebecken Marbach Hochwasser 15.09.2024

Präsentation Gemeinderat 24.09.2024 Rathaus, St. Pölten

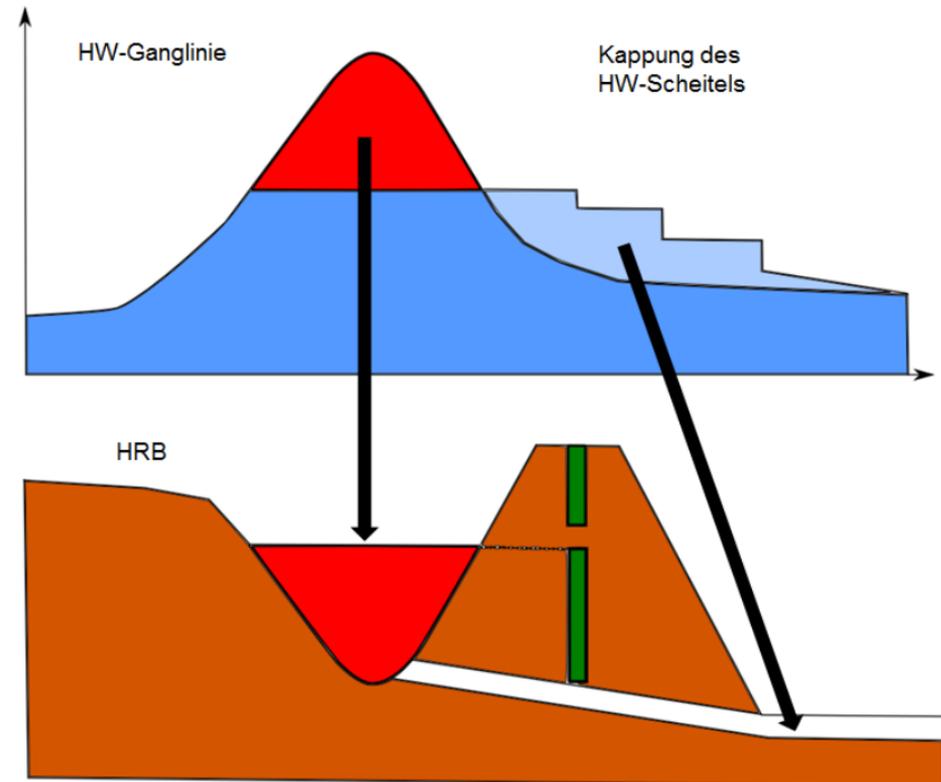
Rückhalt Wasservolumen im Becken

Kappung der HW-Spitze

Gedrosselte Abgabe unterhalb Becken

Speicherganglinie und Schnitt durch ein HRB, Quelle WOL/Lehmann

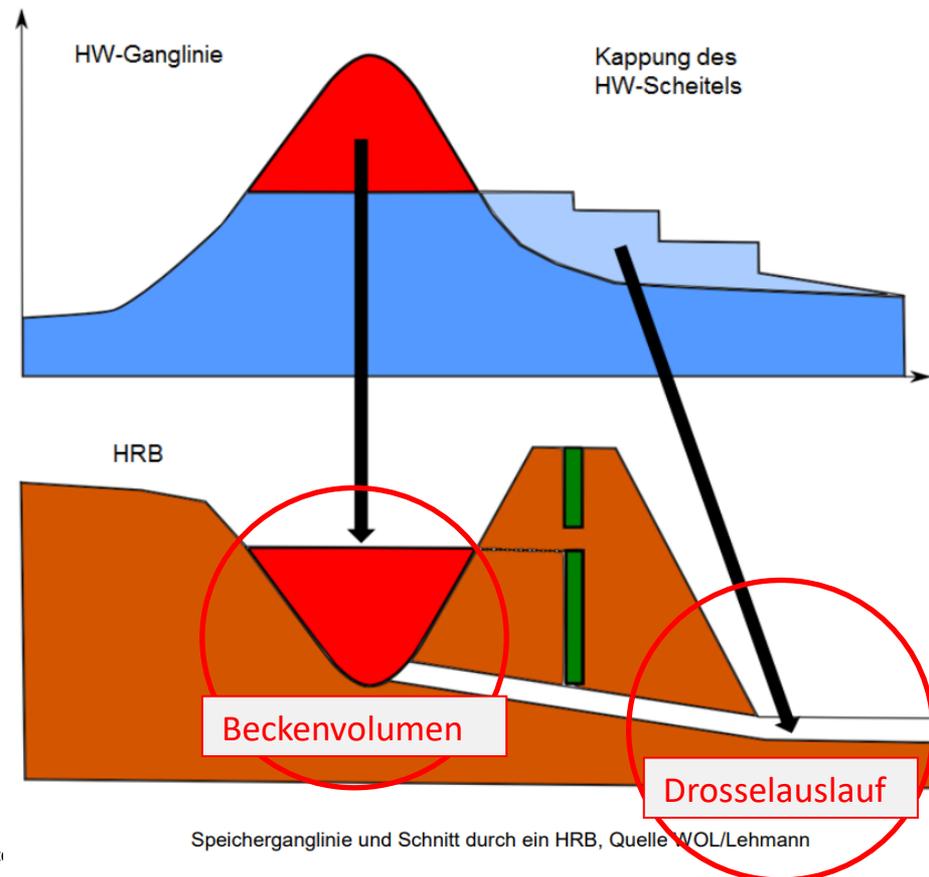
Ermittlung Beckenvolumen aus Vielzahl an Zuflussganglinien – zb 150min Regendauer maßgeblich

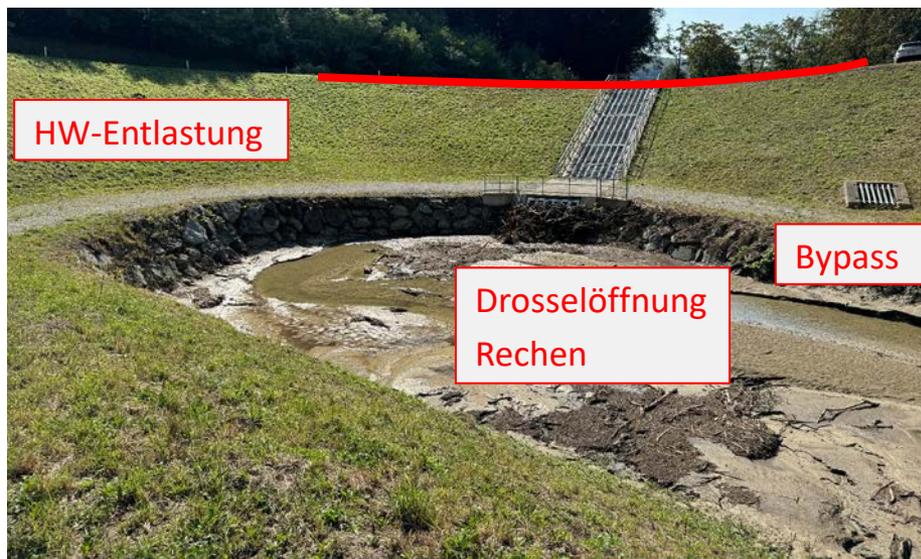
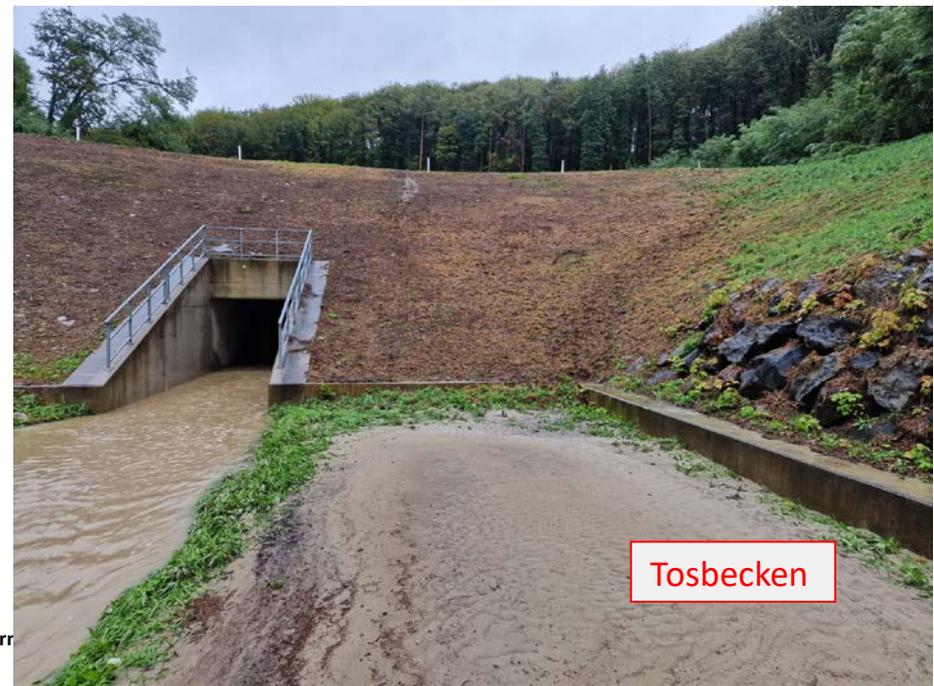
- Grundablass, Größe Drosselöffnung samt Steuerung
- Einlaufrechen – Sicherheit gegen Verklauung Drosselöffnung
- Hochwasserentlastung HQ5000 – Überströmstrecke, Standsicherheit Damm!
- Bypass – 2. Drosselöffnung als Notauslass
- Tosbecken - Engergieumwandlung

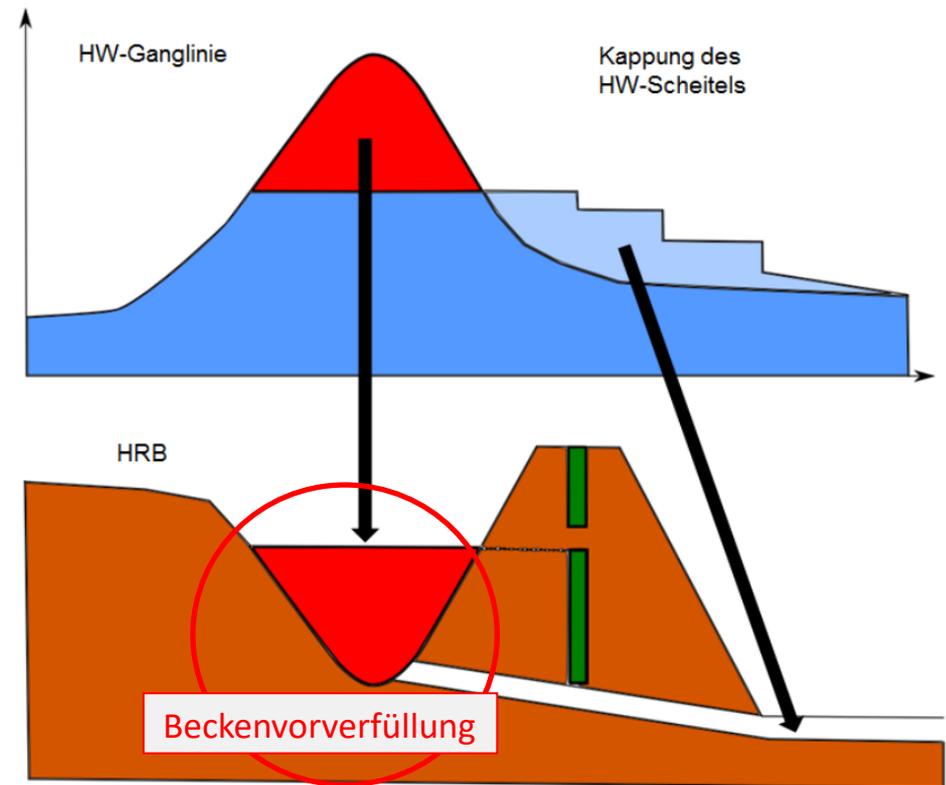
- Rückhalt von „kleinen Hochwässern“
- Stauraum für HW-Spitze „großer Ereignisse“ fehlt im Becken ->
- Schlechtere Drosselung -> höherer Abfluss im Unterlauf
- Im Schlimmsten Fall keine Drosselung bei vollem Becken und ungedrosselter Abfluss über Hochwasserentlastung

Speicherganglinie und Schnitt durch ein HRB, Quelle WOL/Lehmann

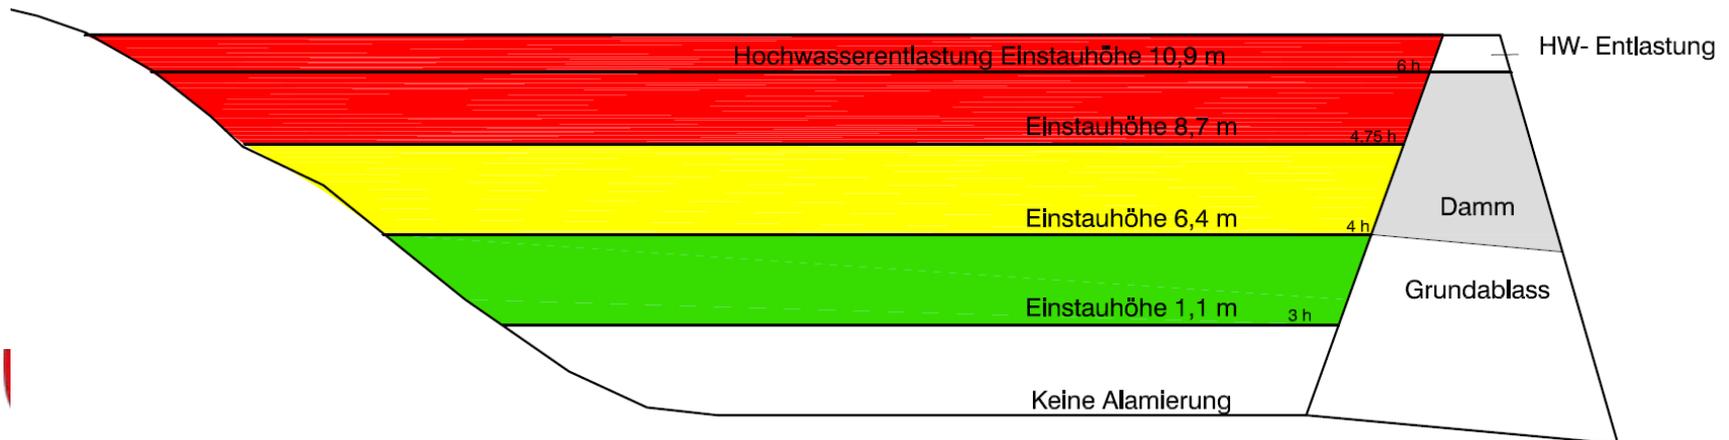
- Betriebsvorschrift mit Verantwortlichkeiten (Beckenverantwortlicher, etc.)
- Melde und Alarmplan (Regelung im HW-Fall)
 - Grüne-, Gelbe-, Rote-Warnmarke
 - Steuerung: Drosselschieber fährt automatisch von 1,65m-0,65m Schützenstellung zu
 - Bei Störung: per Hand auf 0,75m Schützenstellung einstellen
 - Bypass im Regelfall geschlossen (Öffnen für Notentleerung nach Ereignis!)
- Betriebsbuch (Begehungen, Protokolle, laufende Überwachung)

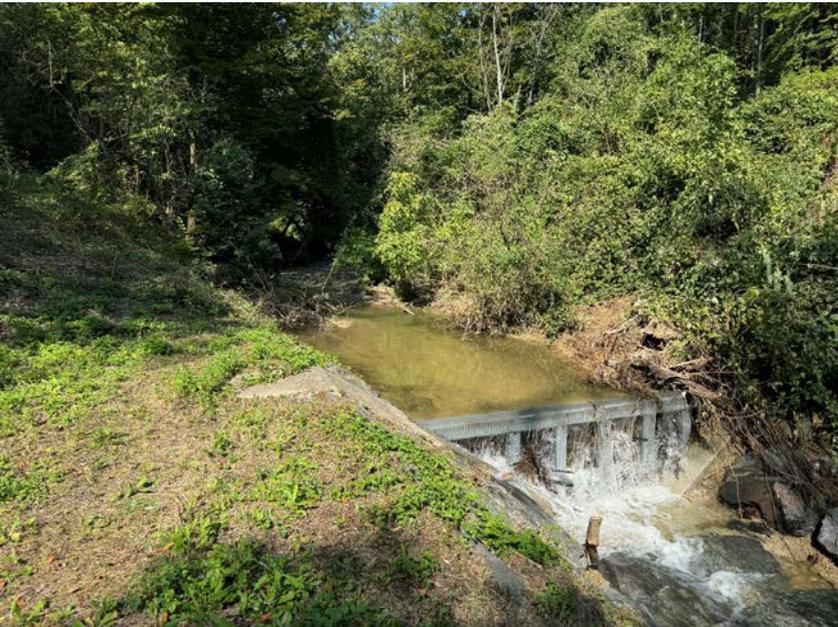
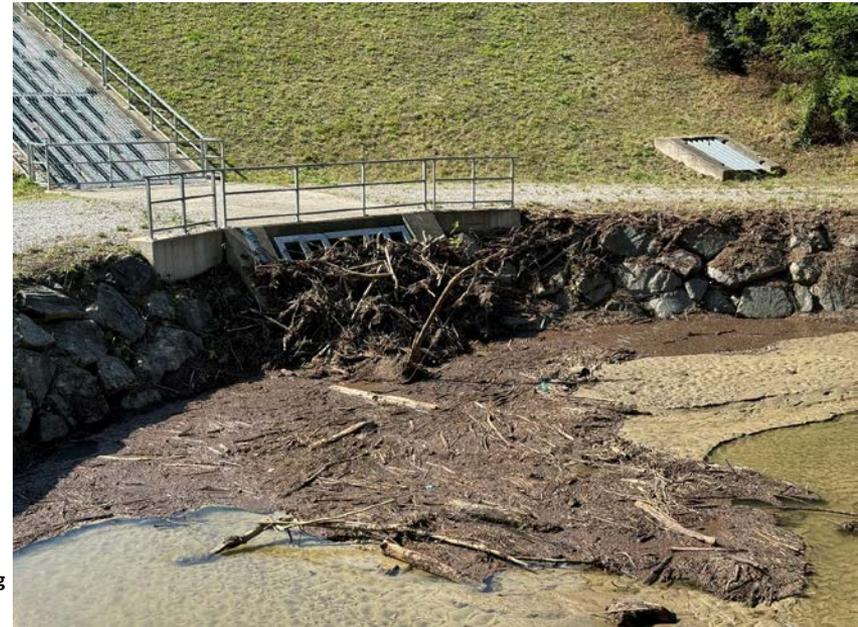
4.09.2024, Klosterneuburg

- es wurde „nur“ Grüne Warnmarke (1,1m) mit Einstau max.1,34m erreicht
- Drosselung Hochwasserwelle ab Einstau >1,6m
- Konsensgemäßer Beckenabfluss $6,9\text{m}^3/\text{s}$ wurde NICHT überschritten ($Q_{\text{max}}=6,1\text{m}^3/\text{s}$)
- Rückhalt von Schwemmholz

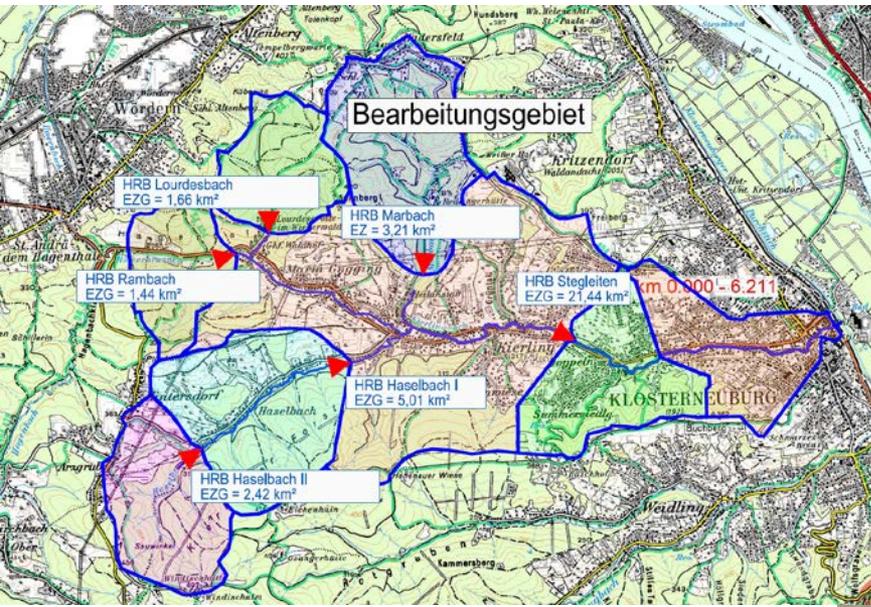
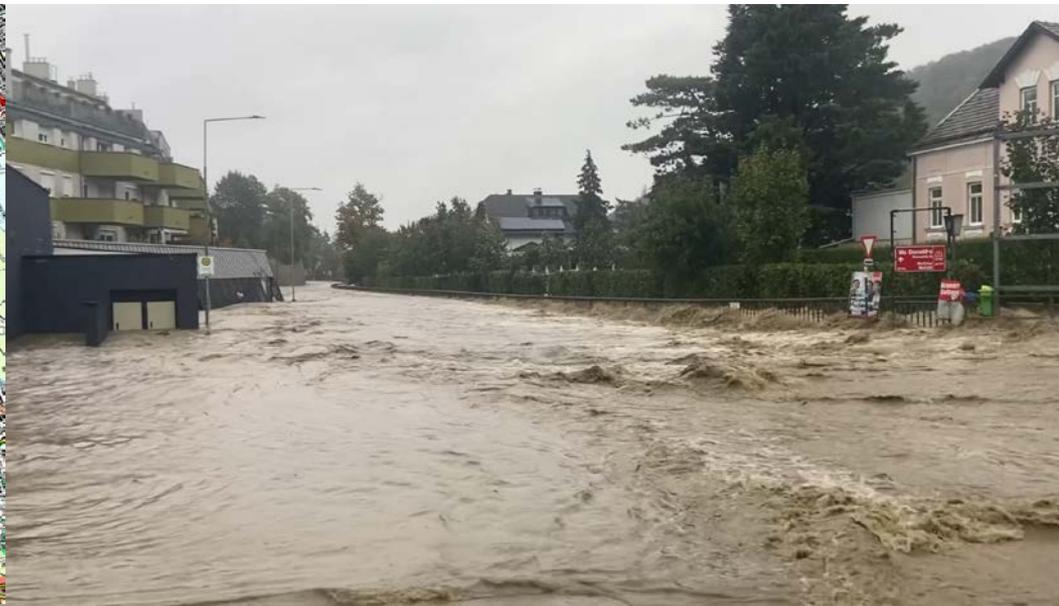
- Beim September-HW wurde das Bemessungsereignis am Marbach nicht erreicht
- Kierlingbach-Überflutungen aus Zubringern v.a. Haselbach und auch Rambach

- HRB Marbach deckt ca.10% vom Einzugsgebiet Kierlingbach ab
- Für HW-Schutz Kierlingbach weitere Becken erforderlich!
